江西南昌“1·8”重大道路交通事故 调查报告

江西省政府事故调查组

2023年10月

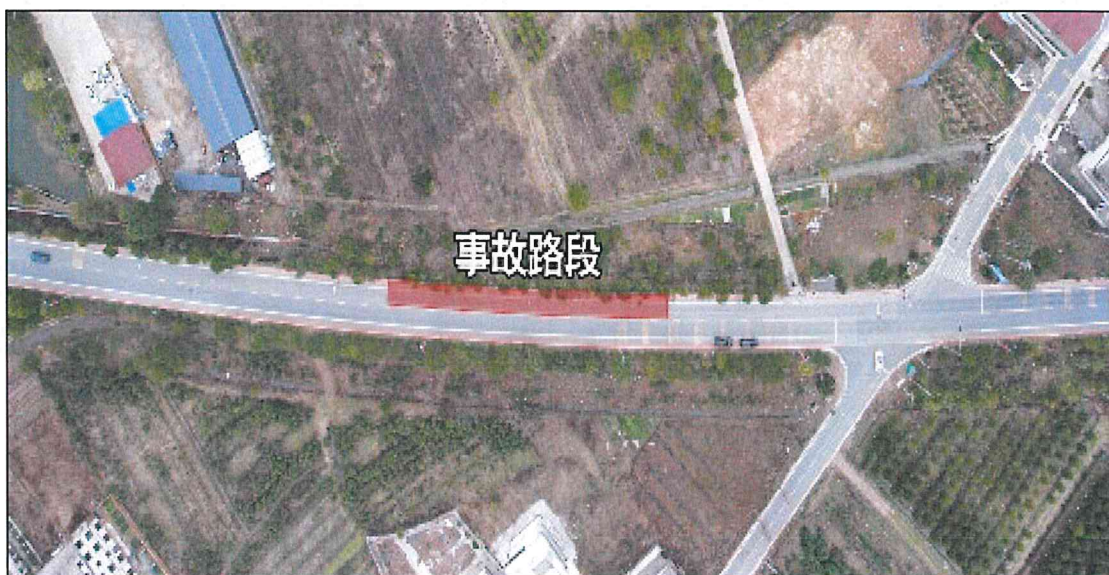
图 1 事故现场道路

线（Y807360121 乡道）南昌县幽兰镇桃岭村路段，由东往西通过路口绿灯后，超速驶入同向路面正在占道开展丧事活动的人群，造成 17 人当场死亡、3 人经抢救无效死亡，19 人受伤。

1. 事故路段情况。事故发生路段位于S517省道与X027县道连接线南昌县幽兰镇桃岭村路段，属于乡道。该路段呈东西走向，沥青路面，为双向两车道，路线全长4.725公里，路基宽7.5—

12 米，路面宽 7 米—10.5 米，设计时速为 60 公里/小时。道路中心施划单黄虚线，机动车道两侧有白色公路边缘线，道路两侧设有波形金属护栏，路面平整度良好。

事故现场附近的交叉口设置有红绿灯，事发处以东设有减速标志、事故多发路段标志、限速 20 公里/小时标志^①及 4 组连续减速震荡线，事发处以西 10 米设有解除限速 20 公里/小时标志。交叉路口标志标线齐备。经江西省公路工程检测中心检测，该检测路段横向力系数 SFC 代表值为 51.0，路面抗滑性能指数 SRI 值为 92.96，评定等级为优。

2. 事故现场勘查情况。事故后经现场勘查，肇事车辆停在道路北侧，头西尾东，右前轮距道路北侧边缘 1.6 米，右后轮距北侧边缘线 1.1 米，该车右后轮距桃岭龚坊自然村村牌楼西侧立柱 159.2 米。车身后有两段自东向西的刹车拖痕，西段两条刹车痕长度为 83 米，该段刹车起点距龚坊自然村公交站台西侧立柱 76.2 米；东段长 38 米，该段刹车起点距龚坊自然村村牌楼西侧立柱 23.4 米。

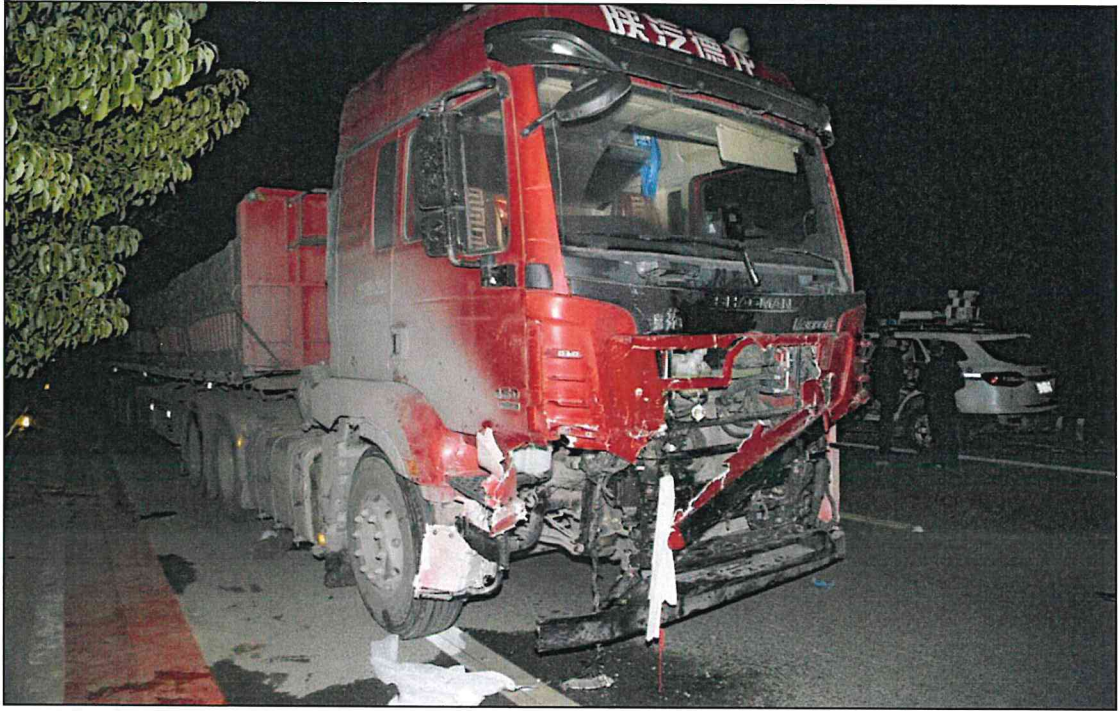
图2 “赣H52958”牵引车

1. 牵引车（赣 H52958）。“陕汽牌”SX4250MC4Q1 重型半挂牵引车，车辆识别代号：LZGJLGX41M103432，发动机号码：1421E057832，准牵引总质量 40000kg。登记所有人为乐平一丰物流有限公司，该车 2021 年 8 月 3 日在山东省聊城市车辆管理所注册登记，2022 年 12 月 26 日转入景德镇市车辆管理所，年检有效期至 2023 年 8 月 31 日，无道路运输证。

赣H52958/赣HH089挂重型半挂牵引货车最大允许总质量49000千克，事故发生后实测该车事故发生时装载碎石总质量79980千克。经调取乐平万年青上堡矿业有限公司提供的过磅记录，该车在事故发生前20日内有12次装载记录，均超限超载。

事故后经江西神州司法鉴定中心司法鉴定：赣H52958/赣HH089挂重型半挂牵引货车空载状态下制动性能、车身、转向系、灯光系、轮胎、后下部防护装置的安全技术性能符合相关要求，超限超载状态下制动等安全性能不符合相关要求^①，事故发生前（制动前）行驶速度大于68公里/小时、小于71公里/小时。

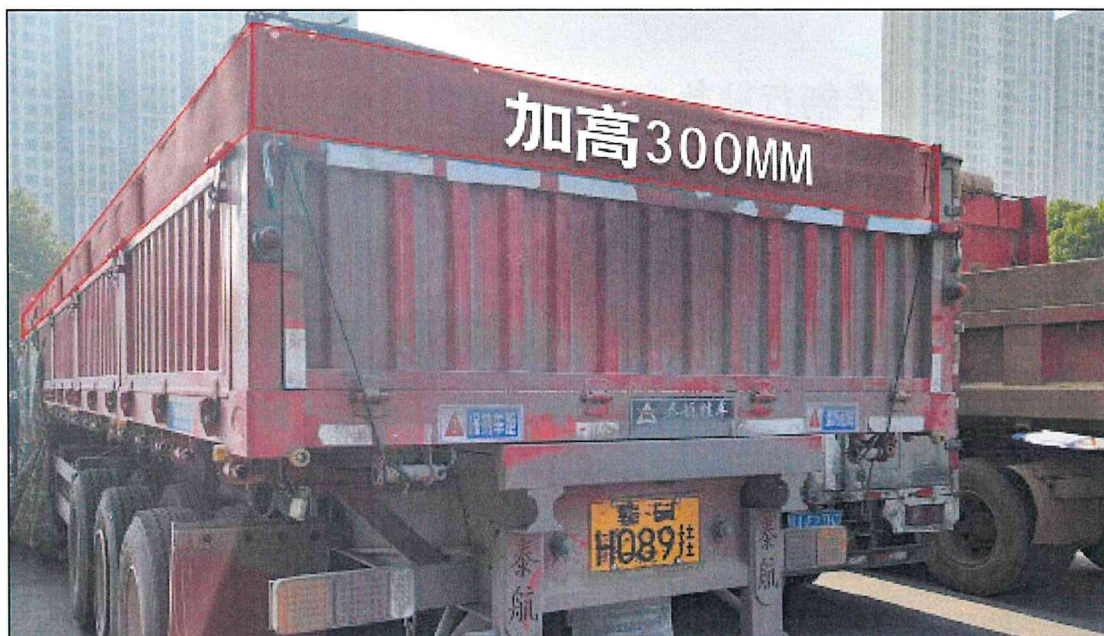
图3 “赣HH089挂”半挂车

2. 半挂车（赣HH089挂）。“鲁犇牌”TXL9400Z重型自卸半挂车，车辆识别代号：LA9940Z39N9TXL123，登记所有人为乐平一丰物流有限公司，于2022年12月20日在景德镇市车辆管理所办理注册登记，年检有效期至2023年12月31日。道路运输证号：景360281010679，经营范围为道路普通货物运输。

2022年12月26日在乐平市涌山王新学汽车钣金店将该车货厢栏板上加装围挡，围挡超出货车车厢高度约为300毫米。

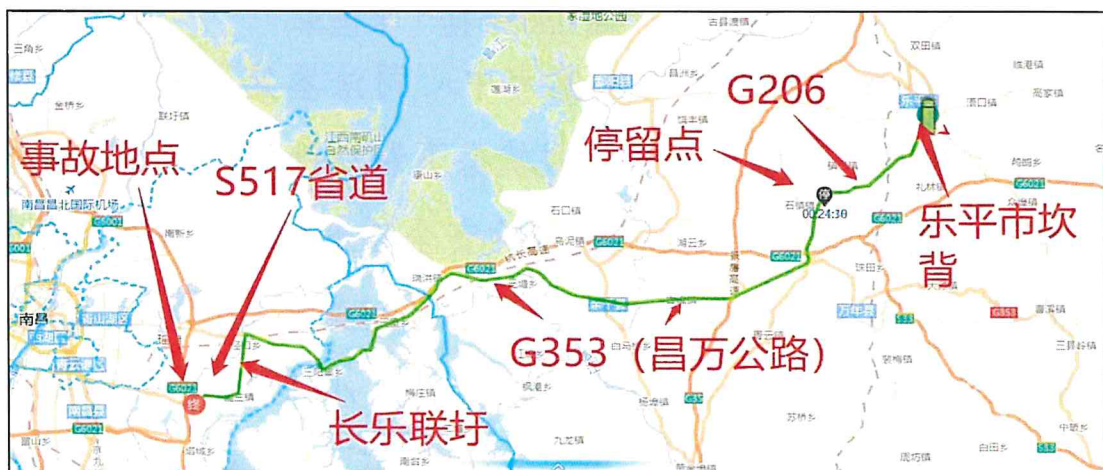
图4 肇事车辆行驶轨迹

4. 肇事车辆行驶轨迹及超限超载检测情况。肇事车辆1月7日17时9分从景德镇市乐平市坎背出发，途经G206国道、G353国道、长乐联圩堤顶公路、S517省道。期间，为躲避路面治超检查，19时34分至22时37分在上饶市万年县停留3小时3分钟，22时38分再次出发，直至发生事故。沿途先后经过6个不停车检测点，其中南昌县泾口不停车检测点事发前因故障维修暂停使用，其他5个不停车检测点均正常，肇事车辆均采取压中线或逆行的方式躲避检测，故未能准确检测出肇事车辆的载重情况。

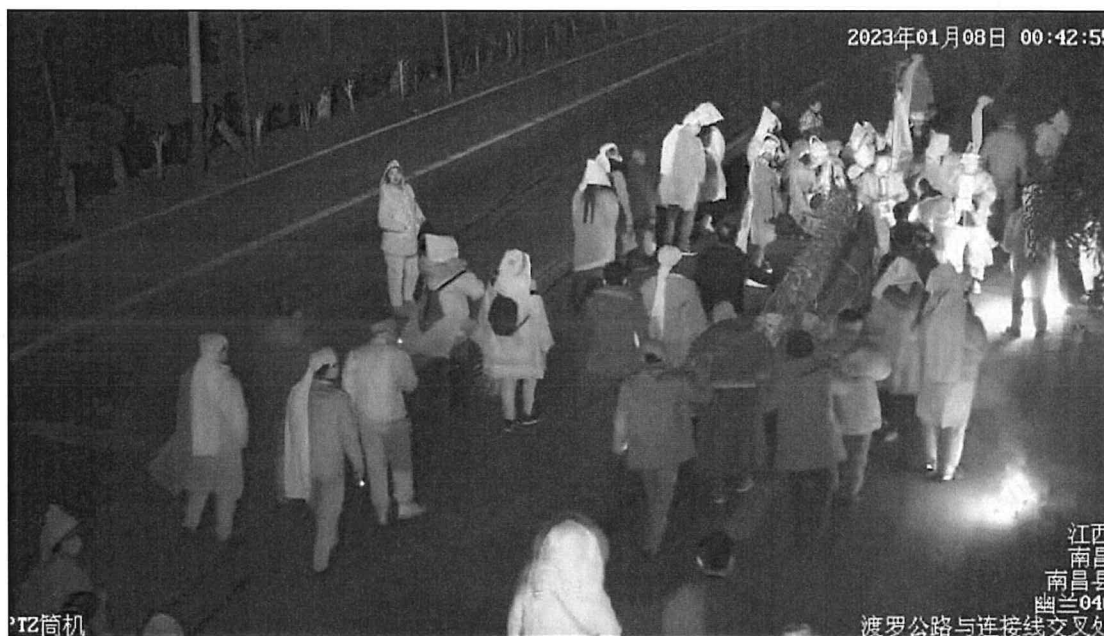
图5 丧事活动占道情况

1月8日0时39分许，送殡队伍在事发道路占道聚集祭拜，祭拜时文明棺摆放在公路北侧半幅路面上，四周聚集亲属、抬棺人、乐队。期间，由于燃放爆竹烧纸钱，形成了短时大量烟雾。

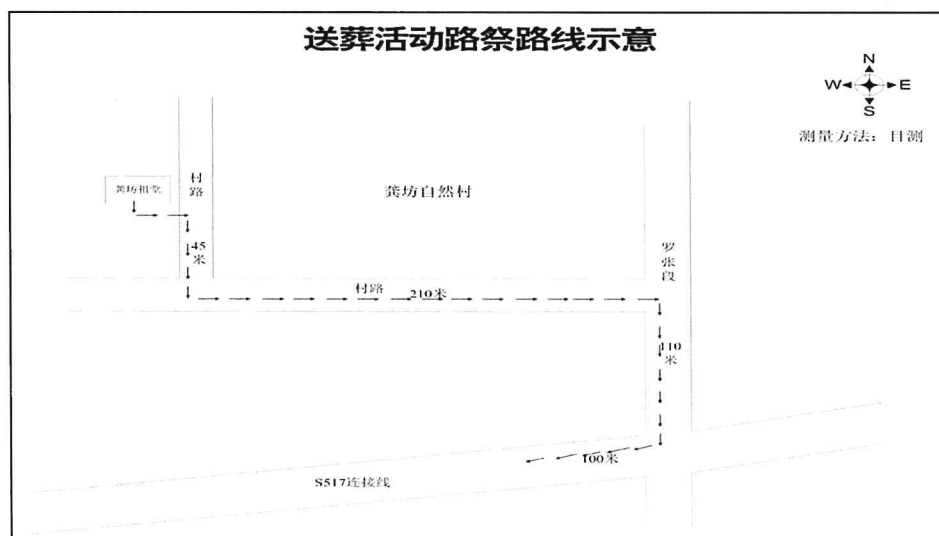
图6 “路祭”活动路线

1月7日，龚某垦三兄弟在南昌县幽兰镇桃岭村龚坊自然村操办丧事并组织了“法事”和“闹丧”等活动。1月8日凌晨，送葬队伍（70余人，主要为亲属和丧事服务人员）从村祠堂出发，经村道、S517省道与X027县道连接线桃岭路段，准备“路祭”^③后送火葬场，途中预设39个祭拜点^④。
